クロームメッキマスターシリンダー点検のお願い

商品名：クロームメッキマスターシリンダー

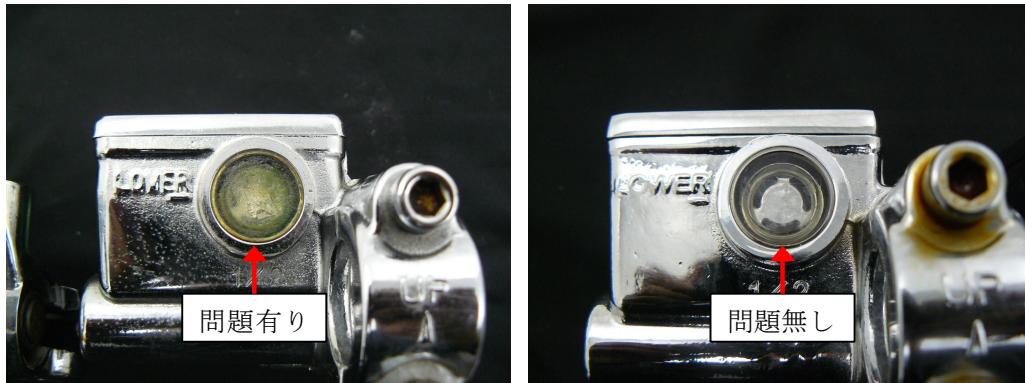
【ブレーキフルード点検窓の確認】

- * ブレーキフルード点検窓を指で軽く押して樹脂の変質、ゆがみがないか確認してください。

- * 上記にあげました、異常等がみられる場合、速やかに使用を停止し、弊社カスタムグループまで御連絡下さいますようお願い申し上げます。
- * 異常が無い場合でも、ケミカル類によって樹脂が侵される場合が御座います。ケミカル類（パーツクリーナー、ブレーキクリーナー等）は種類によってゴム及び樹脂部分へ悪影響を及ぼすため、ご使用にならないようお願い申し上げます。
- * 点検窓が白くくもっていたり、黄ばみが発生することがありますが、これは経年変化によるもので異常ではありません。ご不明な点が有る場合は弊社までお問合せください。
